VERKSÝN

Reykjalundur, hús C

Ástandslýsing, framkvæmdatillögur og kostnaðaráætlun

Desember 2023

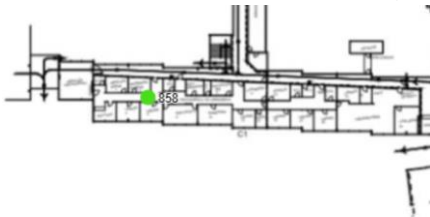
- Matshluti C, 1. hæð á gangi, DNA sýni nr. 104328. Sýnir mikil frávik.

- Lagt er til að ráðist verði í heildar endurnýjun á gluggum og ytra byrði C byggingar. Meðan beðið er endurnýjunar verði C álma lokuð starfs- og vistmönnum.
- Lagt er til að þegar gluggar og ytra byrði hefur verið endurnýjað verði ráðist í nauðsynlegar framkvæmdir inni og sýkt byggingarefni fjarlægð.

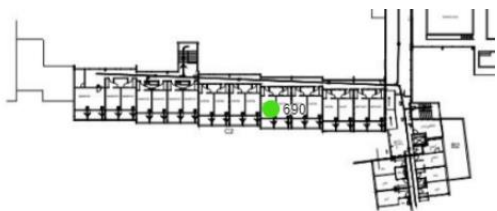
- Matshluti C, 2. hæð Skrifstofa 246, Ryksýni 1. Sýnir ódæmigerða samsetningu á myglugróum í ryksýni.

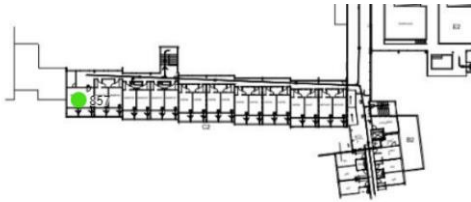
- Matshluti C, 2. hæð fundarherbergi, Ryksýni 2. Sýnir ódæmigerða samsetningu á myglugróum í ryksýni.
- Gerð er grein fyrir niðurstöðu rannsóknarinnar í meðfylgjandi fylgiskjali, en helstu niðurstöður þar sem umtalsverð frávik komu fram eru:

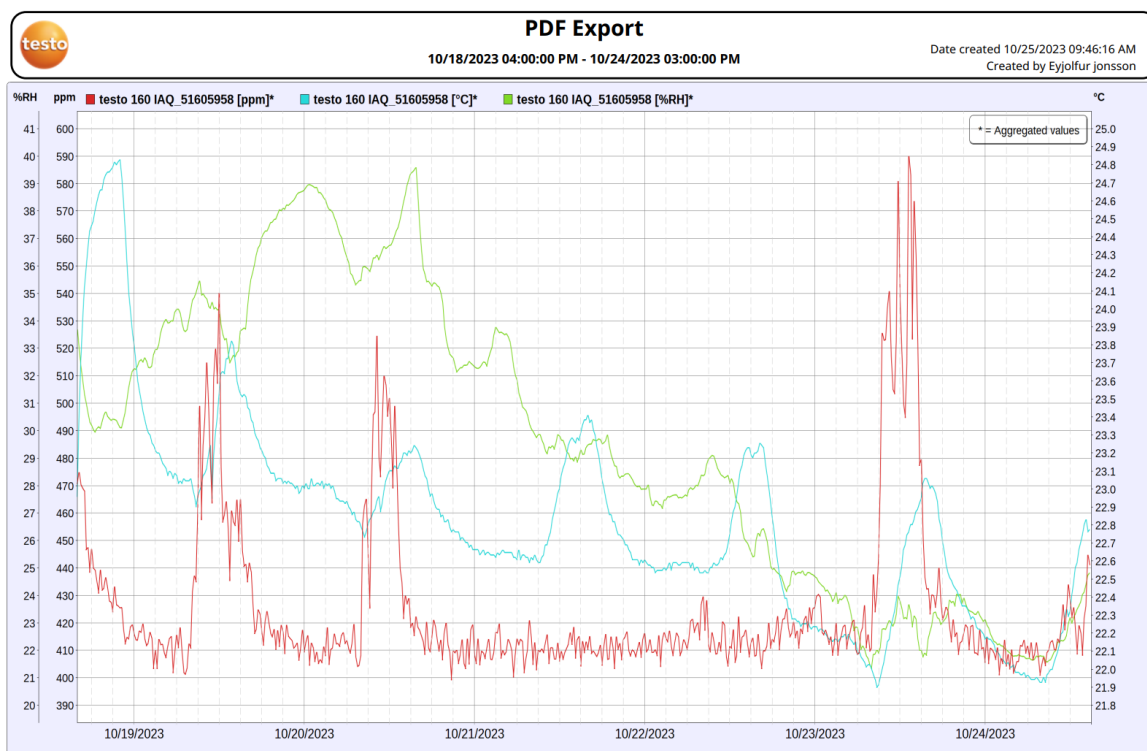
Í vinnurými, vakt á 1. hæð koma fram toppar í CO², en eru þó vel innan allra marka. Efstu mörk PPM fara í 590 sem er vel innan marka sem eru 800 PPM.

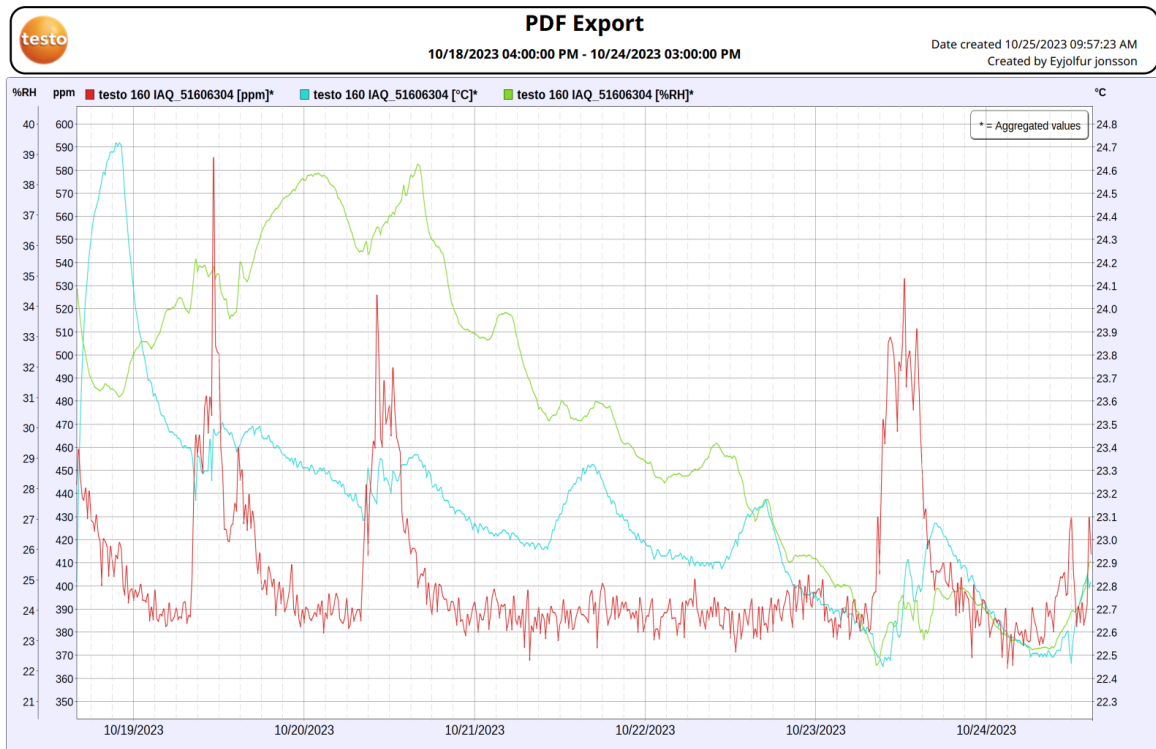
Í eldhúskróki 1. hæð koma fram toppar í CO², en eru þó vel innan allra marka. Efstu mörk PPM fara í 585 sem er vel innan marka sem eru 800 PPM.

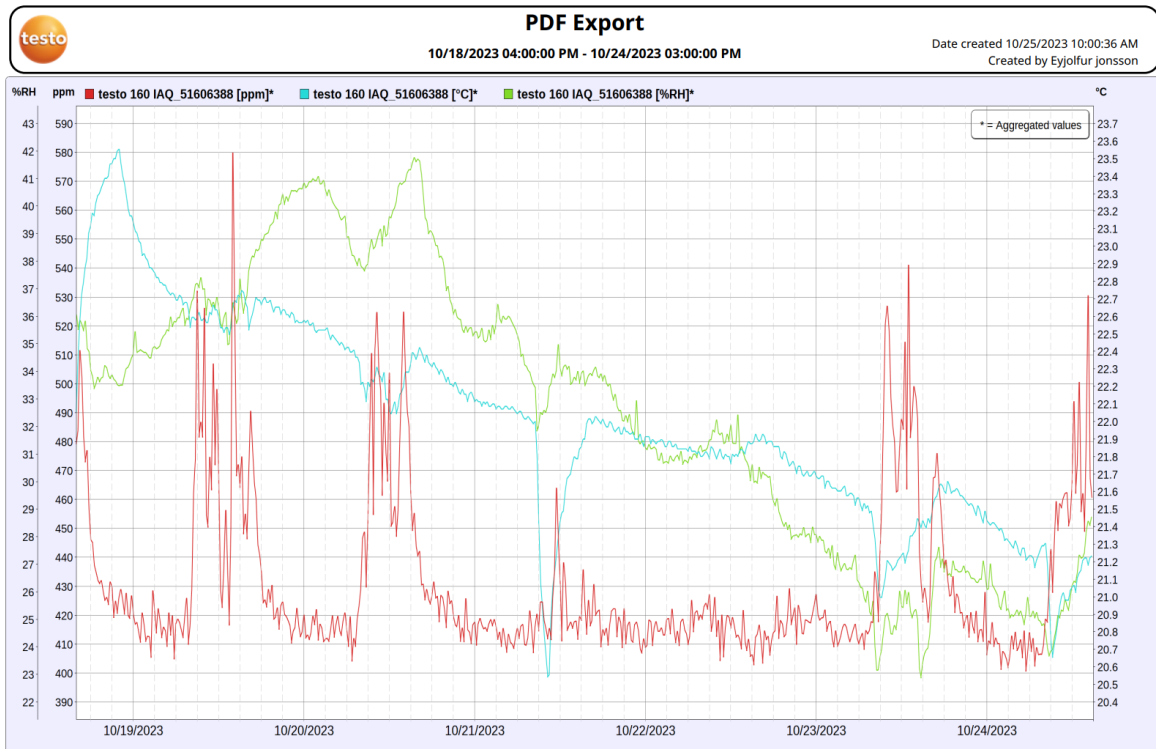
Í biðstofu á 1. hæð koma fram toppar í CO², en eru þó vel innan allra marka. Efstu mörk PPM fara í 580 sem er vel innan marka sem eru 800 PPM.

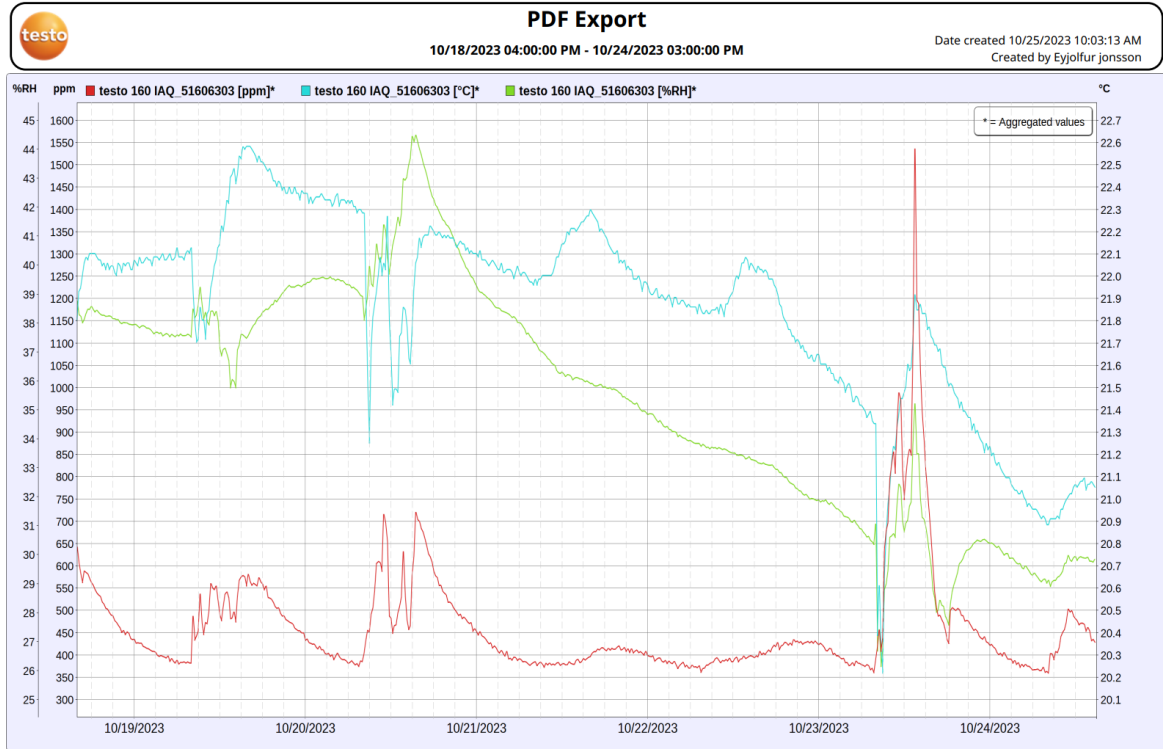
Vinnurými, vakt 2. hæð voru hæstu gildi PPM 1550 sem er langt yfir viðmiðunarmörkum sem eru 800 PPM. Ekki er hægt að verja að gildi fari svo hátt og því rétt að huga nú þegar að aukinni loftræstingu fyrir vinnurýmið. Skoða þarf hvaða loftræstilausnir henta í þetta rými eða hvort að lausnin verði partur af heildarlausn fyrir C byggingu.

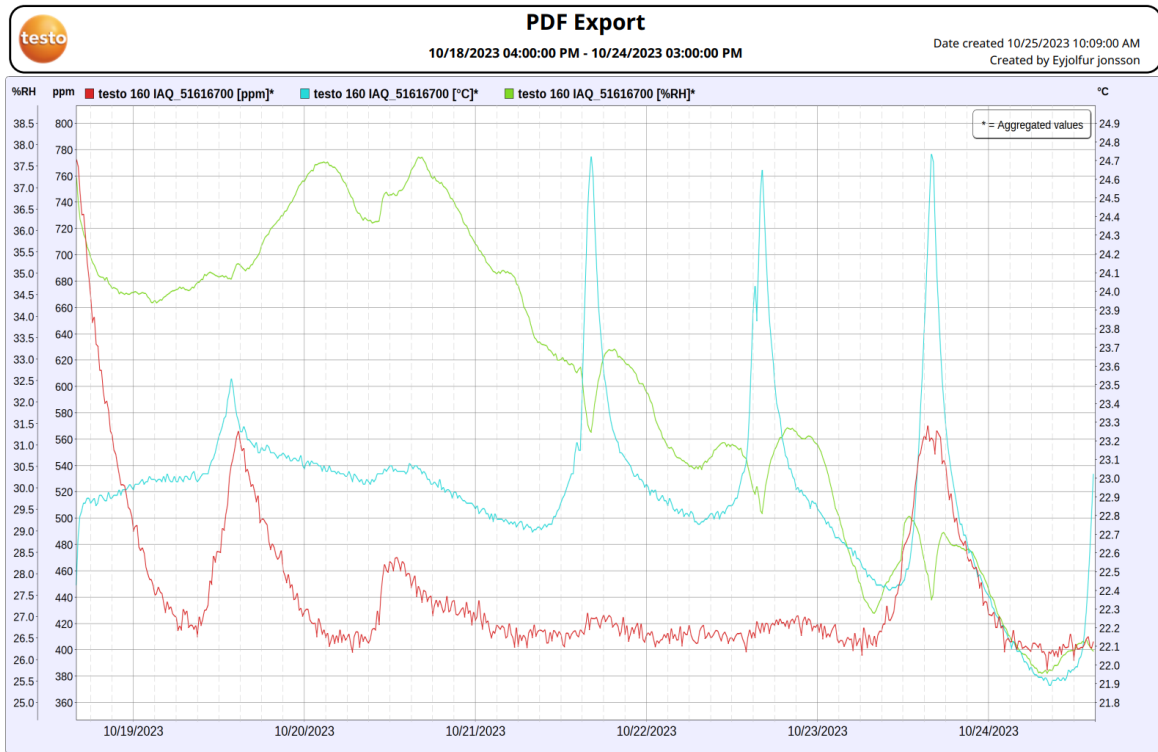
Í herbergi 240, viðtalsherbergi hjúkrunarfræðings á 2. hæð, voru hæstu gildi PPM 565 sem er töluvert undir viðmiðunarmörkum sem eru 800 PPM. Athygli vekur að hitastig sveiflast mjög yfir daginn og er ýmislegt sem bendir til að töluvert sólinnfall sé í herberginu sem skýrir þessa toppa í hitastigi.

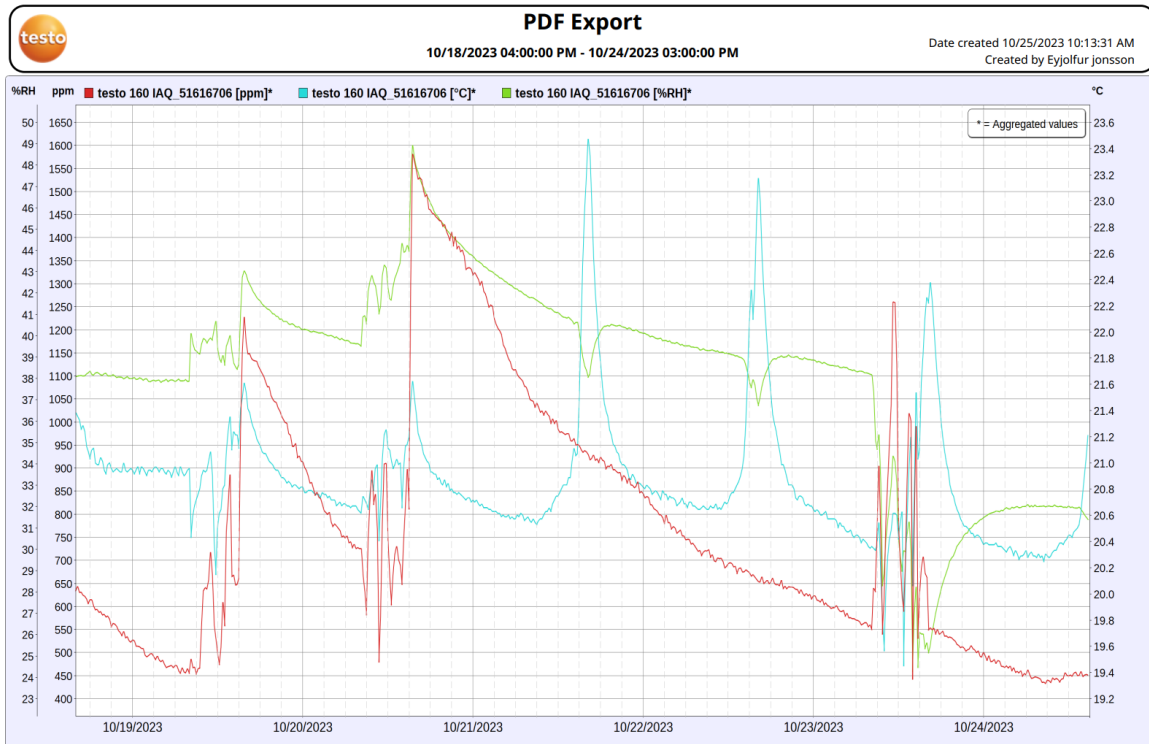
Í herbergi 245 hjá talmeinafræðingi á 2. hæð, voru hæstu gildi PPM 1570 sem er langt yfir viðmiðunarmörkum sem eru 800 PPM. Ekki er hægt að verja að gildi fari svo hátt og því rétt að huga nú þegar að aukinni loftræstingu fyrir vinnurýmið. Skoða þarf hvaða loftræstilausnir henta í þetta rými eða hvort að lausnin verði partur af heildarlausn fyrir C byggingu.
