## Reykjalundur, hús H

Ástandslýsing, framkvæmdatillögur og kostnaðaráætlun

Janúar 2024

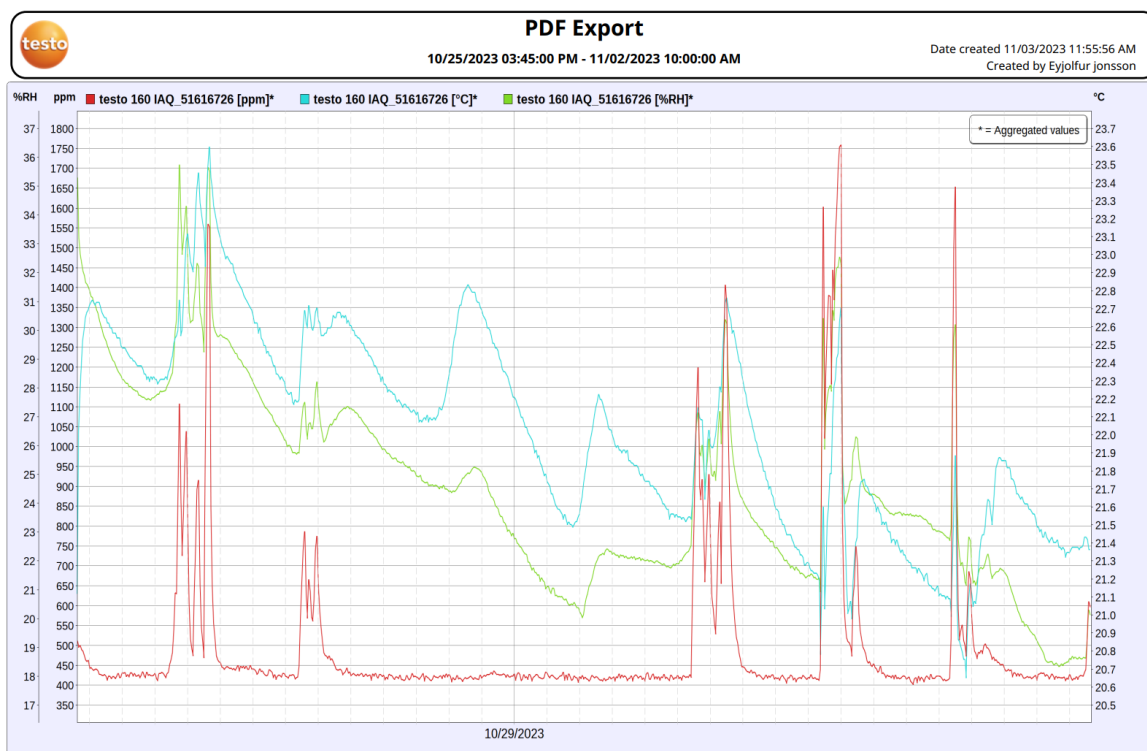
- Borðstofa G-1-102 1. hæð

Í borðstofu G-1, 102 1. hæð voru hæstu gildi PPM 1750 sem er langt yfir viðmiðunarmörkum sem eru 1000 PPM. Ekki er hægt að verja að gildi fari svo hátt og því rétt að huga nú þegar að aukinni loftræstingu fyrir rýmið. Skoða þarf hvaða loftræstilausnir henta í þetta rými.
